## RAPPORT 31

Archeologische begeleiding van het verdiepen  
van het vloerniveau in de Sint-Joriskapel op het  
kasteeldomein 'Ter Biest' te Sint-Truiden

Bart Lauwers  
4 februari 2008

<b>Project:</b>	Sint-Truiden – Ter Biest
<b>Projectcode:</b>	ST-08-TB
<b>Opdrachtgever:</b>	Stad Sint-Truiden
<b>Data terreinonderzoek:</b>	4 februari 2008
<b>Begeleidend archeoloog:</b>	Lauwers Bart
<b>Bestemming vondsten en archeologisch archief:</b>	Stad Sint-Truiden

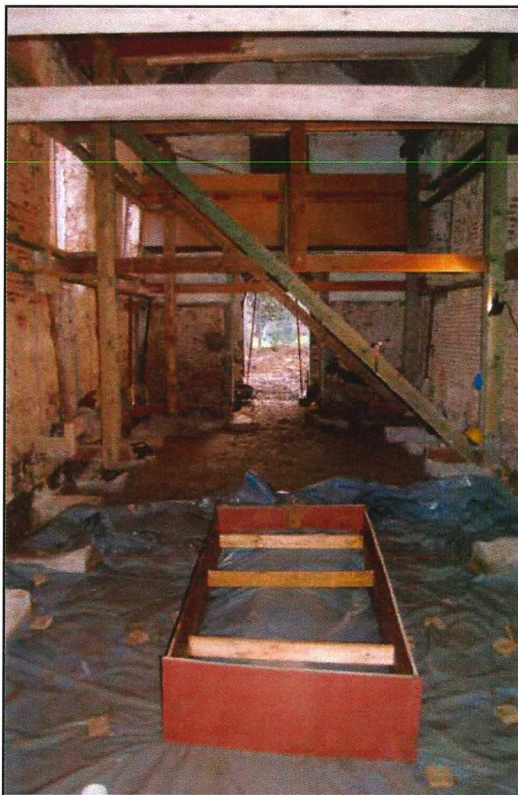
Fig. 2: De bekisting van de grafkamer (foto: ARON bvba).

Er werd voorgesteld en overeengekomen dat het centrale graf niet zal geopend worden en dat er rondom een bekisting zal worden aangelegd, zodat de betonplaat het graf niet afdekt. Het graf zelf zal eerst worden beschermd met een vocht doorlatende plastic en daarna wordt er zand opgegooid waarop vervolgens de vloer zal worden gelegd. Zodoende wordt het graf niet hermetisch afgesloten en kan het vocht in beide richtingen doordringen zoals tot nu toe het geval was.

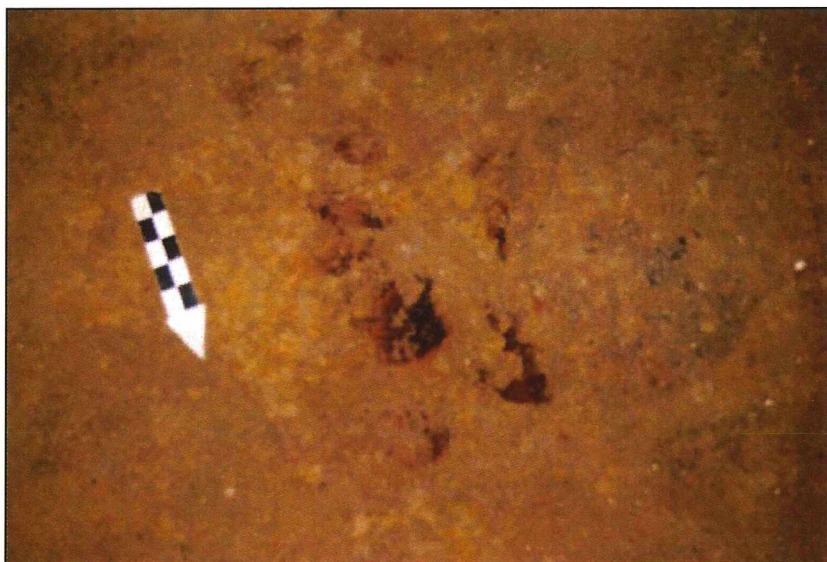
In het nieuwe vlak konden enkele concentraties van sporen worden herkend. Het gaat met name om resten van verbrande klei-leem en houtskool. Een eerste zone (S 1) situeerde zich ten zuiden van de scheiding tussen koor en schip, op ca. 1,5 m van de westelijke kapelwand. Een tweede concentratie (S 2) bevond zich net ten westen van de centrale lengteas, in de richting van het portaal (Fig. 4).

Fig. 4: Brandresten centraal op lange as van het schip (foto: ARON bvba).

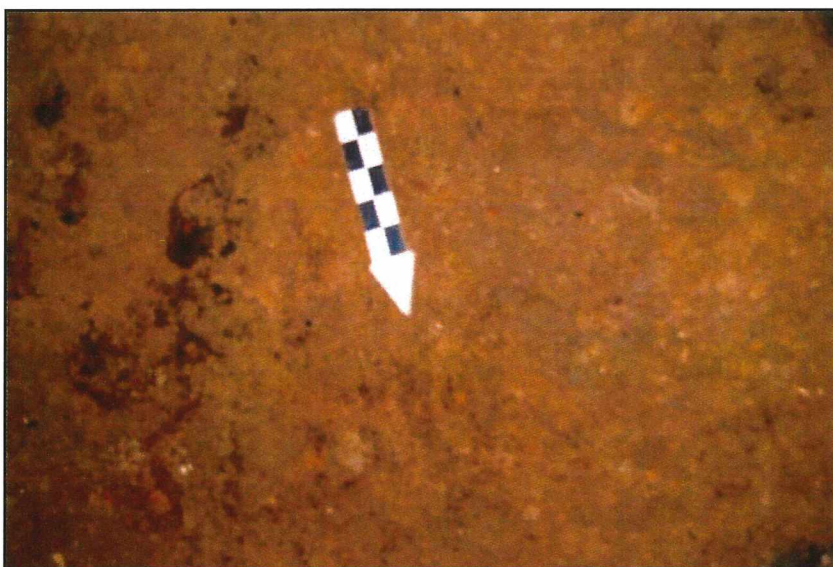
Centraal op de lange as van de kapel, ten zuidwesten van de afscheiding tussen schip en koor werd een vaag lichtgrijs, ovaal spoor aangetroffen (S 3 - Fig. 5). In het vlak was in de vulling een kei zichtbaar; er werd geen bijmenging van kalkmortelfragmenten vastgesteld. Zowel vorm als locatie suggereren een paalspoor. De datering is echter erg onzeker. De afwezigheid van kalkmortel in de vulling pleit - met enig voorbehoud want het spoor werd niet gecoupeerd - tegen een interpretatie als stellinggat. Men moet dan ook rekening houden met de mogelijke aanwezigheid van een middeleeuwse houten voorloper van de kapel. Het is ook niet uit te sluiten dat het gaat om een paalspoor van een ander gebouw dat op de locatie van de latere kapel stond maar er verder geen verband mee hield.

Fig.5: Het lichtgrijze paalspoor, centraal op de lange as, net ten zuiden van de grens tussen koor en schip (foto: ARON bvba).

De archeologische begeleiding bracht naast enkele sterk verstoorde brandsporen een paalspoor aan het licht. Dit lichtgrijs paalspoor kan mogelijk gerelateerd worden met de oudste fase van de kapel, al blijft een dergelijke conclusie bij gebrek aan gelijkaardige sporen voorbarig. Onder de doorgangen naar portaal en schip konden de ondergronds doorlopende fundamenteen worden vastgesteld.

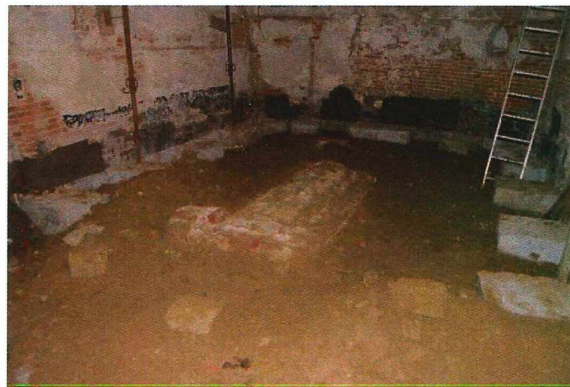
In het kader van een restauratiedossier van de Sint-Joriskapel te Melveren (afb.1) werd er bij het uitgraven van de vloer een grafkamer ontdekt, opgebouwd in baksteen en witgrijze mortel (afb.2). Tevens werden enkele menselijke botten, waaronder een schedel fragment, bovengehaald. De aannemer waarschuwde het Agentschap en er werd ons gevraagd om een evaluatie te maken van de vondsten en af te spreken wat er verder zou moeten gebeuren. Er werd met de aannemer, N.V. Driessen en een vertegenwoordiger van de stad Sint-Truiden, de Heer Ivo Brans, een afspraak gemaakt.

*Afb. 2:* Toestand na de afgraving

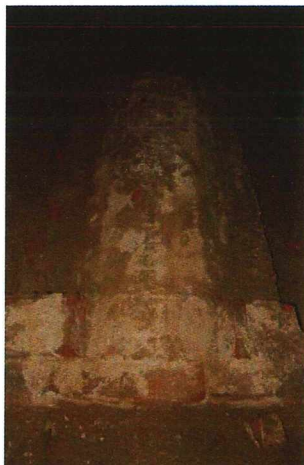
Na een korte rondgang en een gesprek met de aannemer stelden we vast dat de stabiliseringwerken van de muren al gebeurd waren en dat bij deze uitgravingen al enkele verspreide botten waren aangetroffen. Tussen de grafkamer en de absismuur lagen twee grafstenen die zich nu in een ruimte van de technische dienst van de stad bevinden. De grafkamer, die zich in de centrale as van de kapel bevindt, is opgebouwd met bakstenen muren waarop een gemetst tongewelf werd aangebracht (afb.3).

*Afb.3:* Zicht op het centrale graf vanuit het westen

Deze kamer is door de graafwerken niet vernield en het graf is volledig gesloten gebleven. Rond het graf werd er wel iets dieper gegraven en werden enkele botten boven gehaald. Voor zover we konden vast stellen zijn er hier geen aflijningen van graven te zien. Deze werden misschien bij vroegere restauraties en/of herleggen van de vloer al vernield. In het oostelijke deel van de kapel zal men niet dieper meer graven. In het westelijke deel van de kapel aan de ingang moet men nog een 20-tal cm afgraven om de gewenste diepte te bereiken vooraleer men een betonplaat giet.

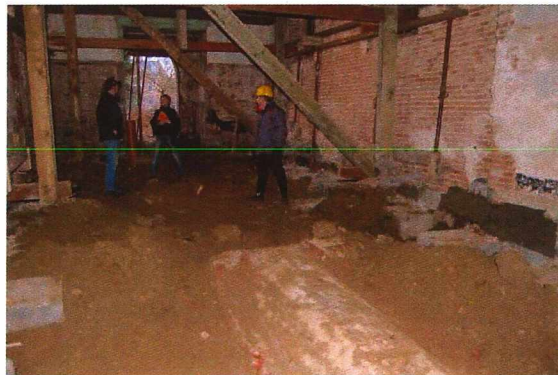
De westelijke zijde van de kapel, waar er nog 20cm moet worden afgegraven kan nog menselijke botresten en/of graven bevatten (afb.4). Hier zal verder worden verder gegraven onder toezicht van een archeoloog. De stad zal hiervoor het archeologisch projectenbureau ARON bvba aanspreken.

Afb.4: Zicht op de westelijke zijde van de kapel
